PIANO REGOLATORE GENERALE INTERCOMUNALE

RELAZIONE INTEGRATIVA

G15

La presente Relazione integrativa illustra gli effetti dell'evento alluvionale del 2-3 ottobre 2020 sul territorio comunale di Valstrona e riassume le motivazioni delle modifiche introdotte nella cartografia del dissesto, nella cartografia di sintesi e nelle norme tecniche.

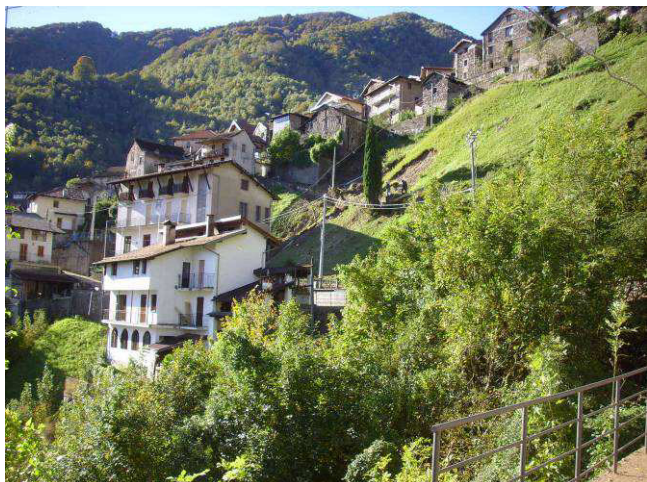
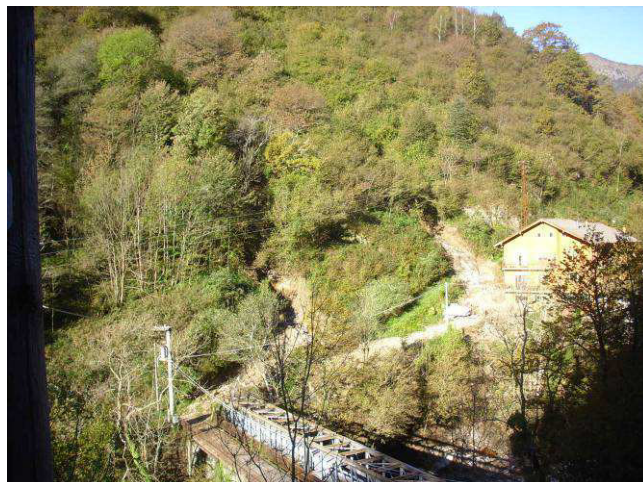
I dissesti prevalenti dovuti alle precipitazioni del 2-3 ottobre 2020 sono stati di natura gravitativa, con particolare riferimento alla formazione di numerosi scivolamenti superficiali (soil slip) concentrati soprattutto nell'areale di Sambughetto e Piana di Fornero ma osservati anche a Forno (foto 1, 2 e 3); anche i dissesti di natura torrentizia, principalmente definibili come colate detritiche lungo colatori monocursali ad elevata pendenza, sono stati innescati dalla formazione di soil slip entro le porzioni apicali dei bacini (ad esempio in località Ronchi, foto 4).

Foto 1 e 2 – Scivolamenti superficiali in località Sambughetto e Piana di Fornero

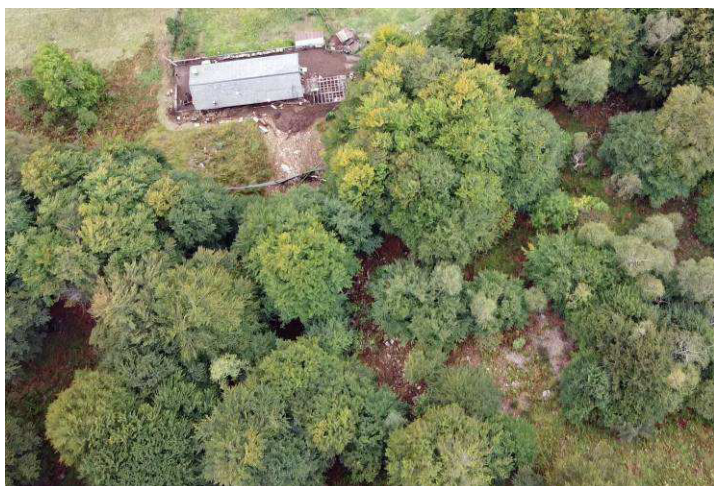
Foto 4 – Impluvio attivato dallo scivolamento superficiale e canale di debris flow in località Ronchi

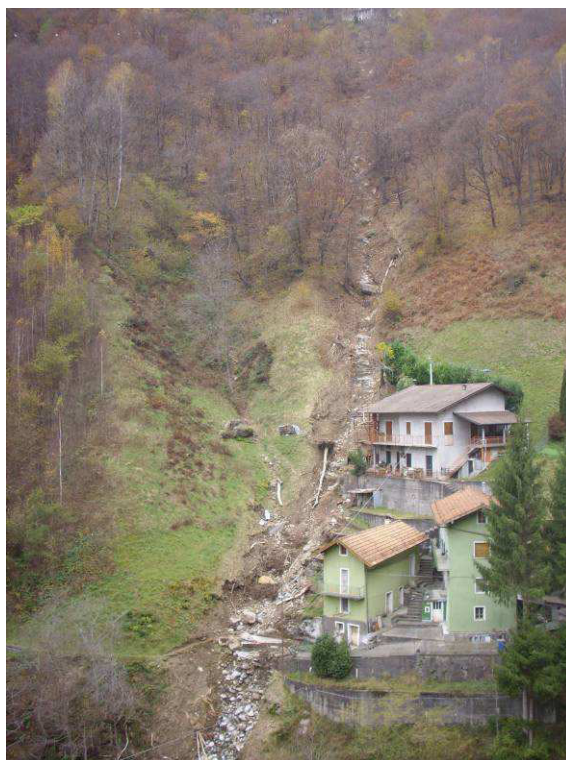
Foto 3 – Vista del tratto finale della zona di scorrimento del soil slip e dell'edificio coinvolto in località Cerani

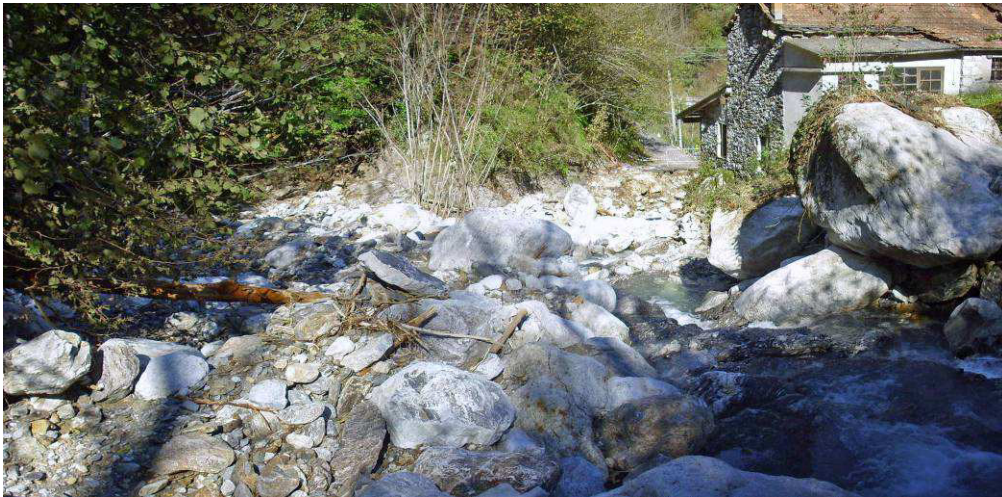
Dinamica torrentizia su corsi d'acqua con bacini di estensione più consistente è stata rilevata in particolare lungo il Rio Fornero (formazione di debris flow-debris flood con distruzione del ponte stradale a Fornero, foto 5), lungo la porzione montana del Rio Foglia (debris flow all'altezza dell'A. Foglia con grave danneggiamento alla strada carrabile che conduce all'alpeggio e formazione di soil slip in sponda sinistra e di dinamica erosiva nella zona dell'A. Prua Rua, foto 6) e nel tratto urbanizzato, in corrispondenza dell'abitato di Inuggio, del Rio della Tensa e del Rio dell'Orso (foto 7) che hanno dato luogo anche a modesti allagamenti delle aree circostanti l'alveo.

Foto 5 – Accumulo di debris flow-debris flood a monte del ponte distrutto lungo il Rio Fornero

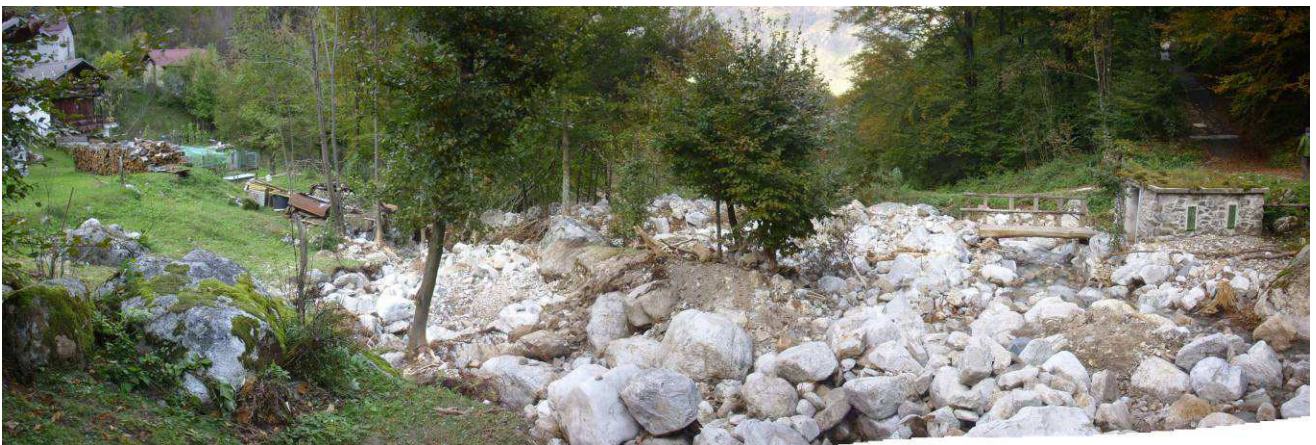
Foto 6 – Debris flow lungo il Rio Foglia in corrispondenza della strada per l'A. Foglia

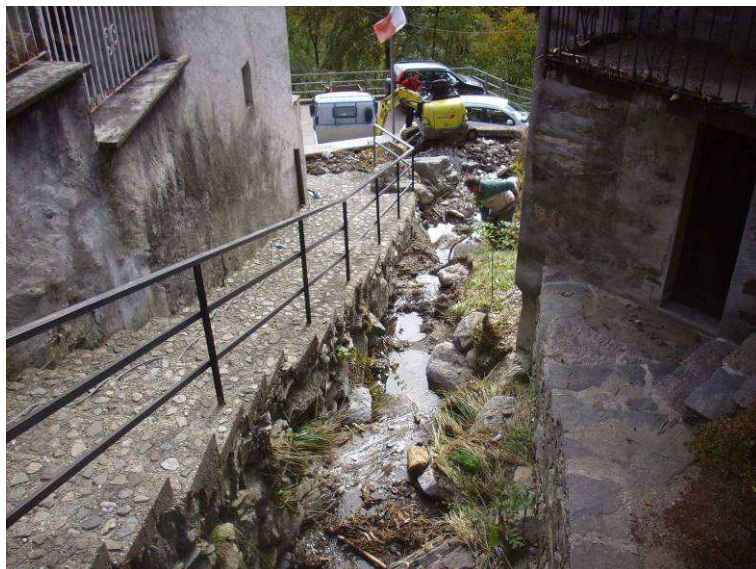
Foto 7 – Alveo eroso del R. della Tensa, località Inuggio
